ODBORNÁ PROHLÍDKA FASÁD A LODŽIÍ OBJEKTU

Cafourkova 520 – 526 v Praze 8 - Bohnicích

únor 2017

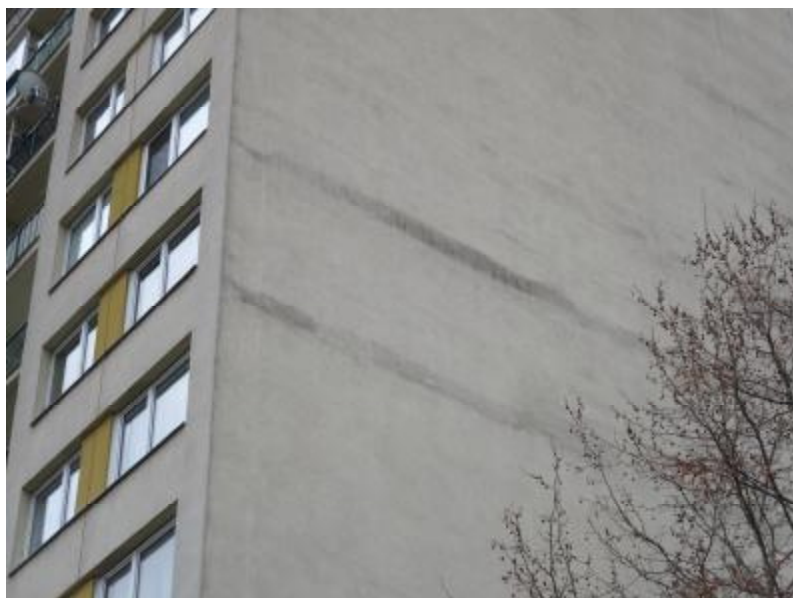
- Na severním štítu jsou stopy po nárůstu mikroorganismů v podobě šmouh, jejichž poloha přibližně odpovídá úrovni nad podlahou daného podlaží. Místa zvýšené vlhkosti tedy mohou přibližně odpovídat poloze nad vodorovnou spárou mezi štítovými panely. Pod větracími otvory v atice nad štítem jsou stopy plísně, které mohou souviset s vytékáním kondenzátu.

- Na severním štítu nárůstem mikroorganismů – Projev zvýšené vlhkosti v úrovni vodorovných spár panelů není běžný a může znamenat, že teplý vzduch, který se dostává za systém dodatečného zateplení, vstupuje do oblastí s nižší teplotou a kondenzuje nad vodorovnými spárami mezi panely.
- Ve větracích otvorech jednoplášťové střechy
- Na atikách – Zvýšená vlhkost systému na atice je spojována s prouděním teplého vzduchu v dutině mezi deskami tepelné izolace a obvodovým panelem (důsledek nesprávného způsobu lepení tepelně izolačních desek), který na chladné konstrukci atik kondenzuje.

FOTO 2 : Pásky plísní nad úrovní vodorovných spár mezi panely na severním štítu

- odstranit sušák na prádlo, který poškozuje fasádu,
- provést lokální opravy systému dodatečného zateplení (v místech mechanických poškození a napadení ptáky),
- zateplit otevřené spáry, kterými zatéká do systému,
- opravit kotvení uvolněných parapetních oplechování,
- omýt fasády s nárůstem mikroorganismů a provést nový sjednocující a ochranný nátěr ucelených ploch (provedení nátěru se doporučuje přibližně po 10-12-ti letech).

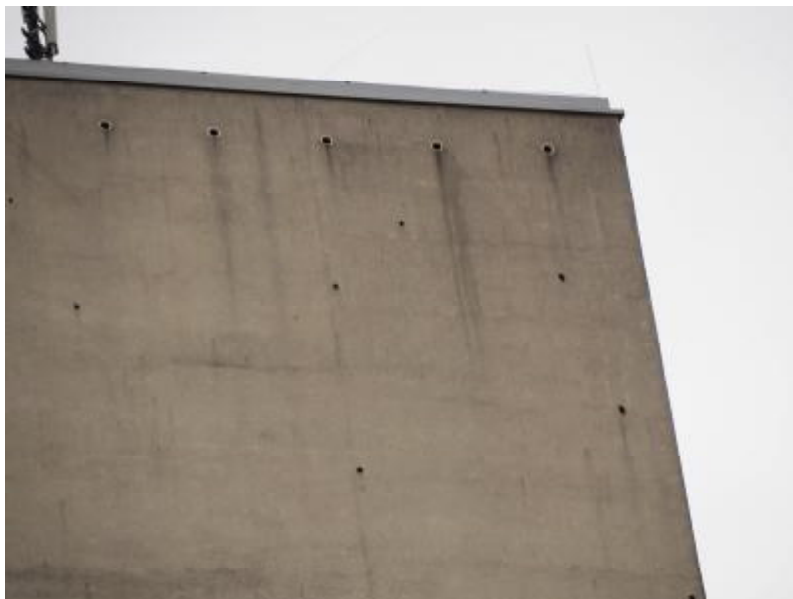
- V horní části severního štítu jsou patrné otvory po napadení systému datlíky.
- Blízko jihozápadního nároží je v přízemí namontován předokenní sušák na prádlo, který poškozuje systém dodatečného zateplení. Sušák je na jedné straně uvázan za hromosvod.

- Systém dodatečného zateplení v horní části severního štítu je poškozený datlíky (vyklované otvory).

FOTO 3 : Detail stop po vytékání kondenzátu z větracích otvorů střechy a otvory vyklované datlíky v horní části severního štítu

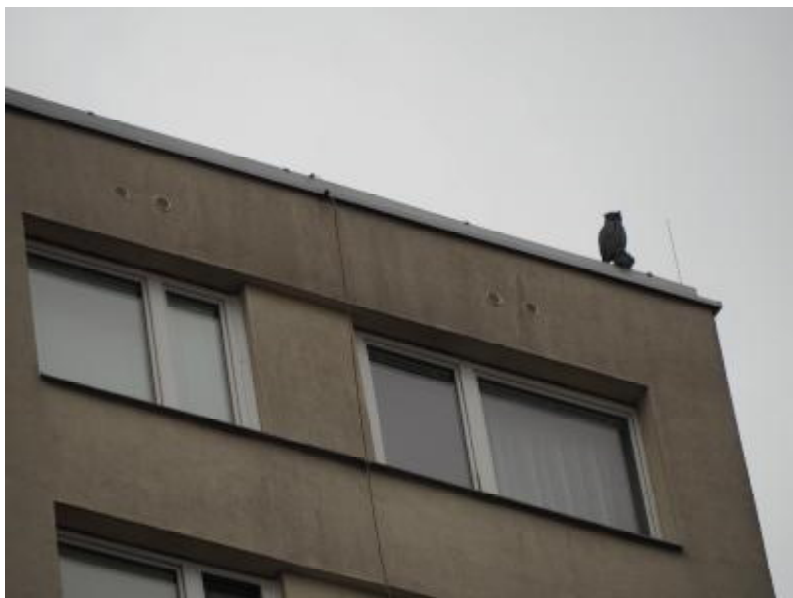
- Na atikách jsou zejména na východním průčelí patrné tmavé stopy svědčící o nárůstu plísní vlivem dlouhodobě zvýšené vlhkosti systému ETICS na atikách.

FOTO 4 : Tmavší povrch atik v průčelí v důsledku nárůstu mikroorganismů

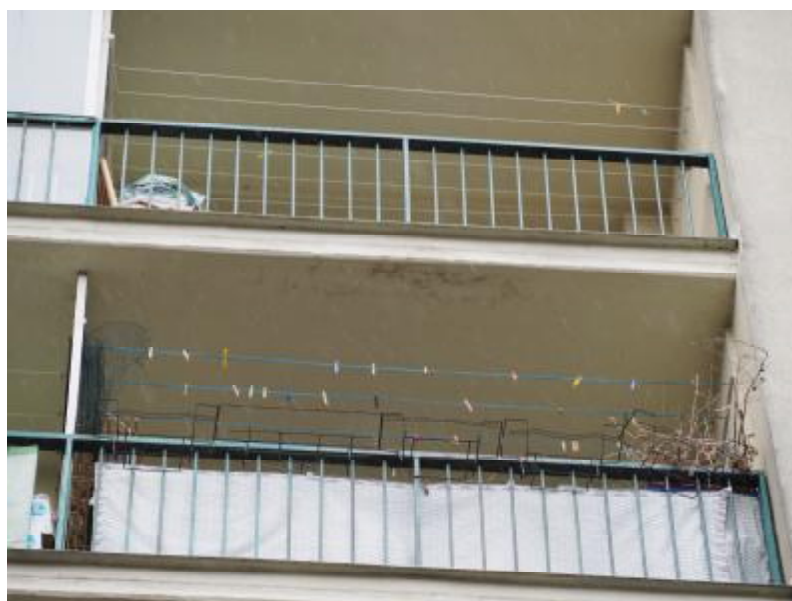
- Pouze v ojedinělých případech jsou viditelné vady : prosakování na podhled stropního dílce z dutiny, odlupující se povrchová úprava na podhledu stropního dílce.
- K prosakování vlhkosti na podhled stropního dílce dochází zpravidla v místě kotvení sloupku zábradlí do dutiny dílce.

**FOTO 5 : Prosakování vlhkosti z dutiny stropního lodžiového dílce
v místě kotvení sloupku zábradlí**

V případě následné opravy podlah je vhodné současně provést výměnu zábradlí včetně změny detailů kotvení zábradlí (na bočních stěnách lodžie pro vyloučení zatékání do systému dodatečného zateplení) a zejména do podlah lodžii s vyloučením detailu kotvení sloupků zábradlí do dutiny stropního lodžiového dílce.

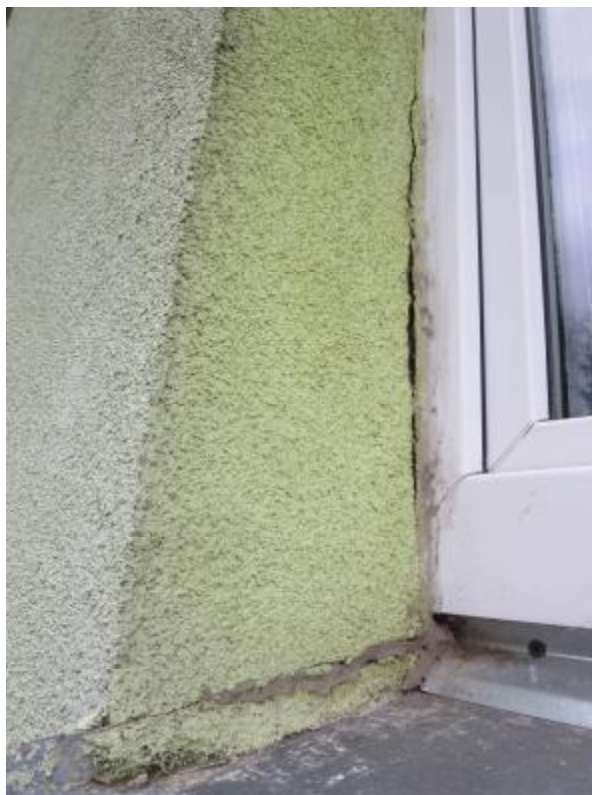
**FOTO 6 : Trhlina mezi ukončením omítkových vrstev u rámu okna
a v místě ukončení oplechování na ostění**

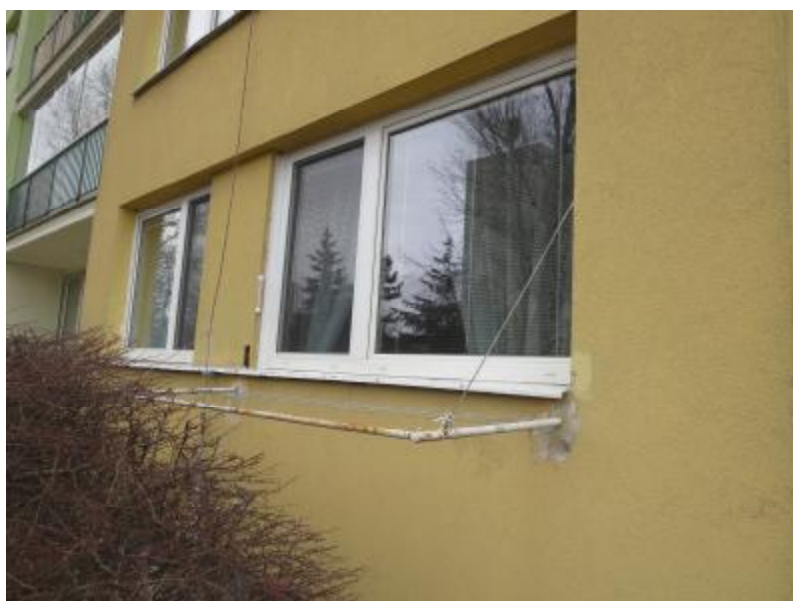
- Brutální poškození systému ETICS bylo zjištěno v blízkosti jihozápadního nároží domu při neodborné montáži předokenního sušáku na prádlo.

FOTO 7 : Neodborná montáž podokenního sušáku. Nad okny je patrný nezakrytý plechový osazovací profil původních dřevěných oken.

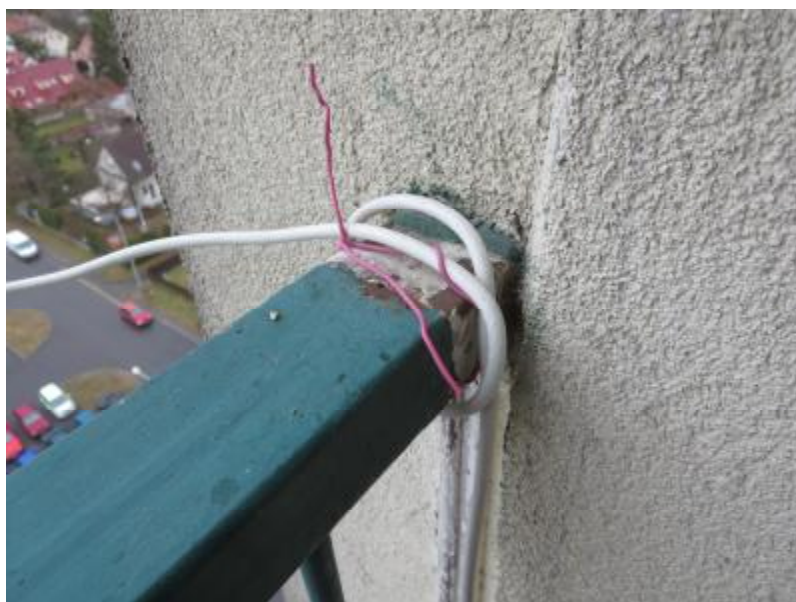
V současné době je koroze profilů zábradlí pouze povrchová, lokální. Staticky významné oslabení konstrukce zábradlí nebylo zjištěno. Dokonce ani v místech navaření profilů nových zábradlí na původní není postup koroze významný.

FOTO 8 : Místo navaření nového zábradlí na staré u boční stěny lodžie

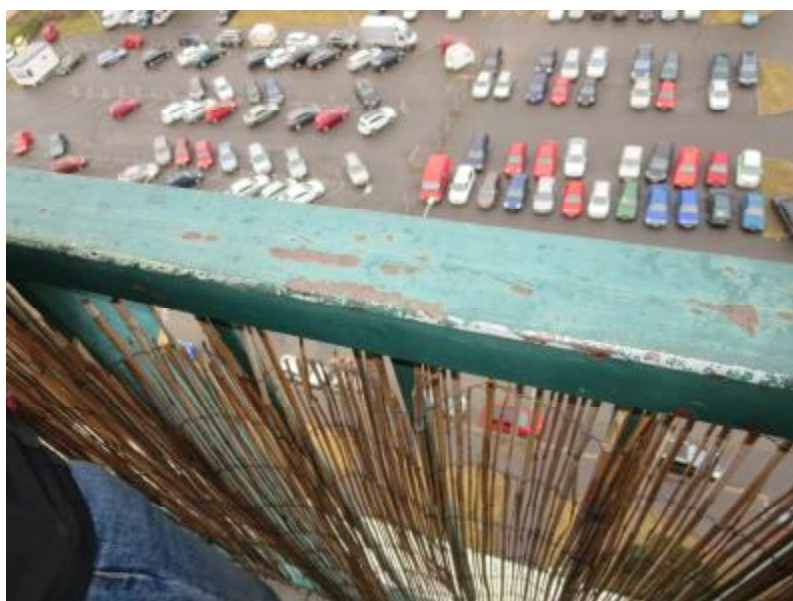
FOTO 9 : Odlupující se ochranný nátěr zábradlí. Lokální projevy koroze

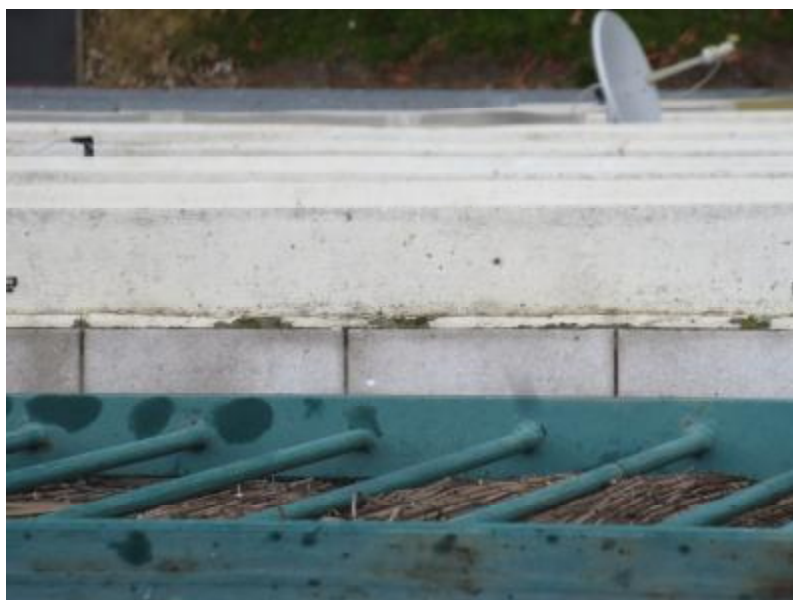
Technický stav podlah lodžii je horší, než by vyplývalo z časového odstupu od provedení opravy před cca 8-mi lety. Je to způsobeno řešením detailu ukončení podlahy lodžie zapuštěním kovové okapnice pod dlažbu. Vyčnívající plechová okapnice je významně namáhána změnami vnějších teplot včetně přímého slunečního záření. Sevření plechu ve vrstvě lepicí hmoty pod dlažbou nemůže odolávat účinkům vyplývajícím teplotní délkové roztažnosti plechu a dochází ke vzniku trhliny, do které pronikají srážky. Současně je plech okapnice namáhán i chemicky vlivem alkalického prostředí v cementové lepicí hmotě, které neumožní vytvoření ochranné vrstvy nerozpustných korozních produktů zinku. Byla zjištěna progresse v projevech koroze plechových okapnic směrem k nižším podlažím, což lze přisoudit lepší ochraně zpuštěných lodžii v nejvyšším podlaží a většímu působení srážek u nižších lodžii vlivem jejich stékání z vyšších lodžii na nižší.

Vlivem dilatačních pohybů a koroze plechu se postupně uvolňuje krajní řada dlažby. V rozvoji degradace detailu na okraji lodžie dochází ke kritickému momentu, kdy se srážky dostanou k detailu kotvení sloupků zábradlí do dutiny stropního dílce. V důsledku pronikání srážek do dutiny stropního dílce se objevují průsaky na podhled. Z dutiny stropního dílce mohou srážky pronikat i do vodorovných styků stropních a stěnových lodžiových dílců.

FOTO 10 : Vadný okraj podlahy lodžie s ukončením dlažby na plechové okapnici

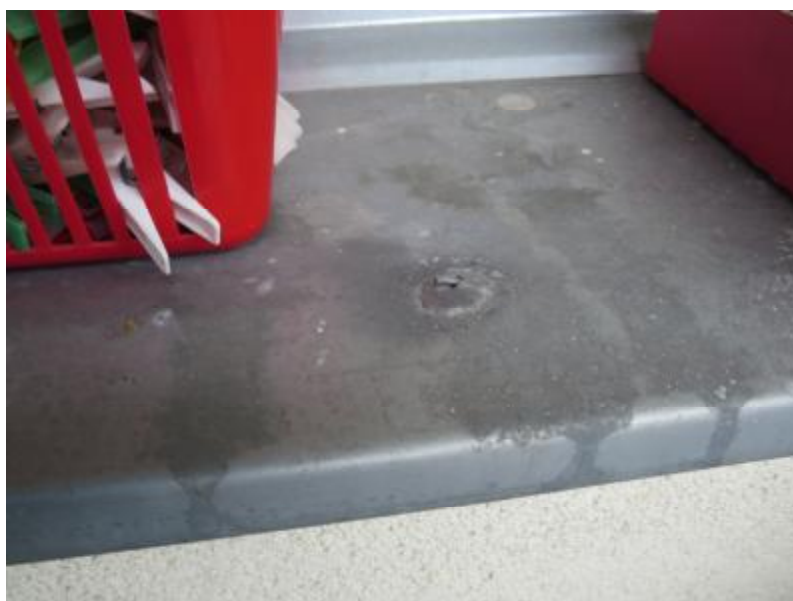
FOTO 11 : Uvolněné kotvení oplechování parapetu okna na lodžii

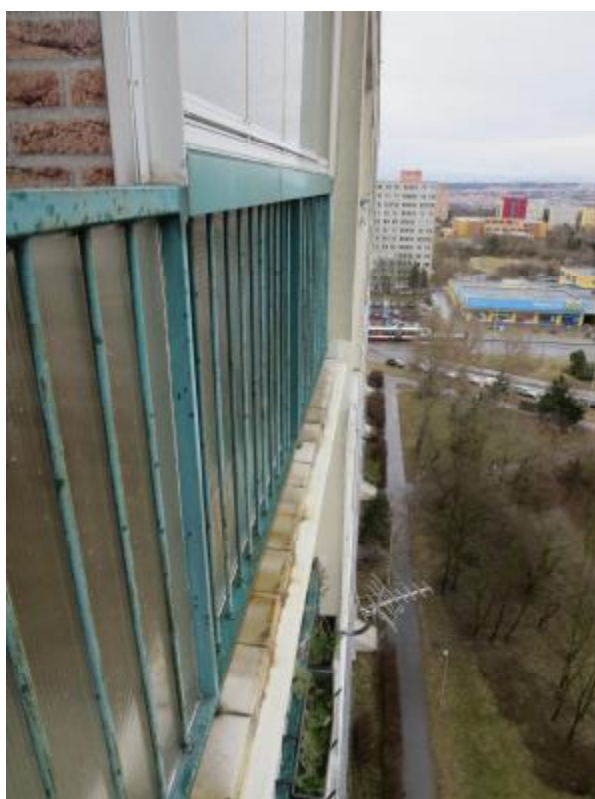
FOTO 12 : Koroze plechové okapnice na okraji dlažby, stopy po stékání korozních zplodin ze zábradlí po dlažbě

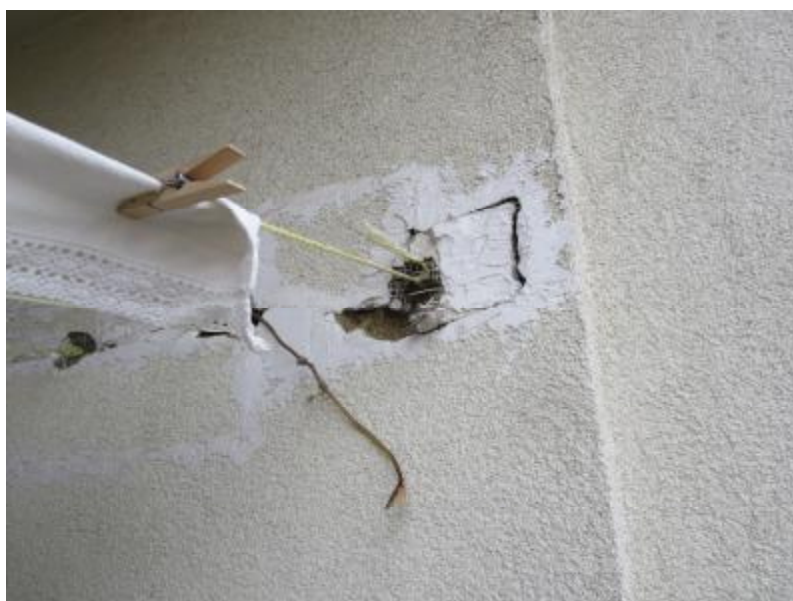
FOTO 13 : Poškození systému dodatečného zateplení při montáži konzoly pro šňůry na prádlo v lodžii

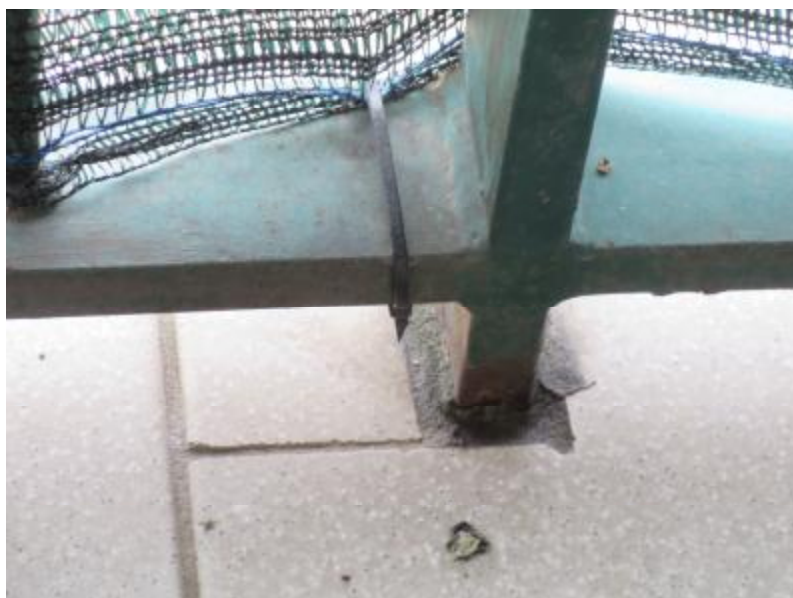
FOTO 14 : Koroze profilu sloupku zábradlí v místě kotvení do podlahy

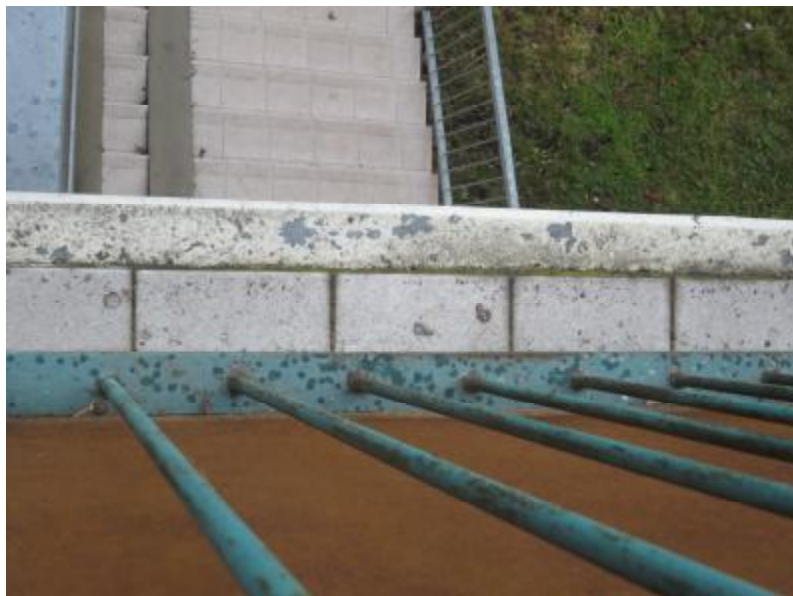
FOTO 15 : Koroze výplně spár na okraji dlažby. Zelená řasa signalizuje přítomnost vlhkosti ve spáře mezi okapnicí a dlažbou

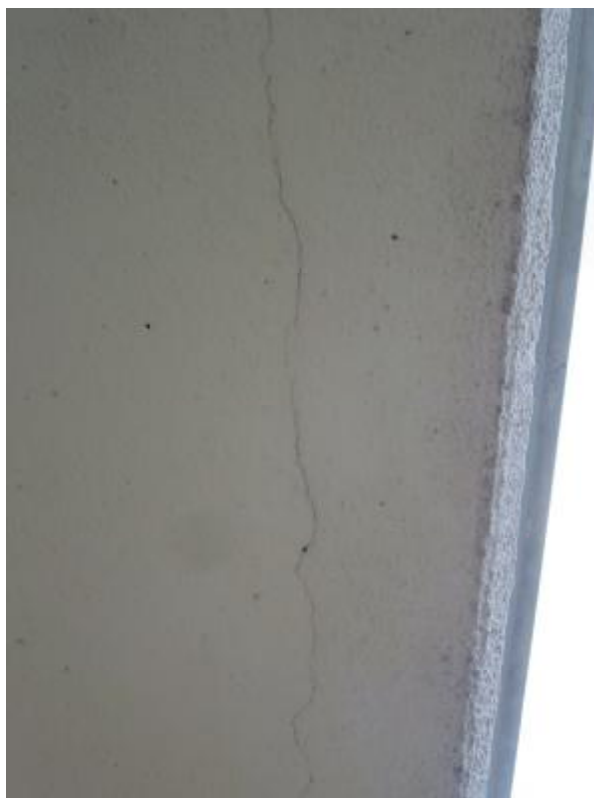
FOTO 16 : Trhlina v místě dutiny stropního lodžiového dílce – pravděpodobně výrobní vada dílce

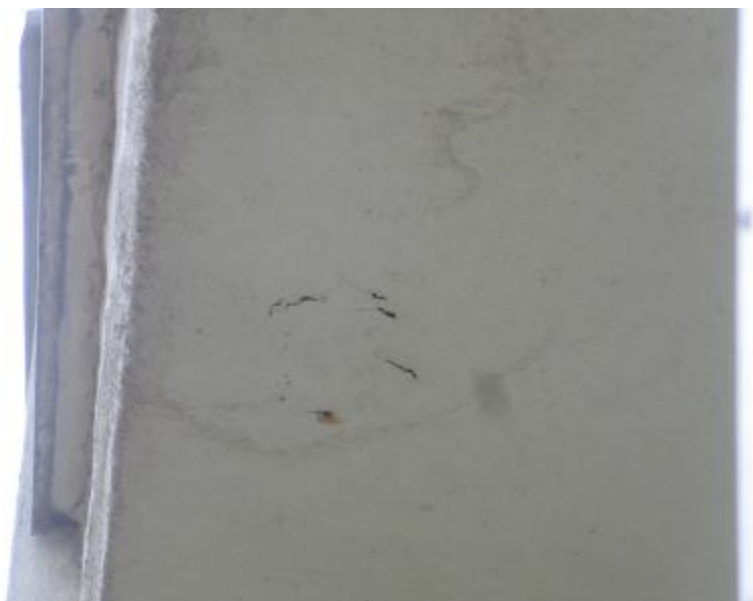
FOTO 17 : Prosakování srážek na podhled stropu v lodžii

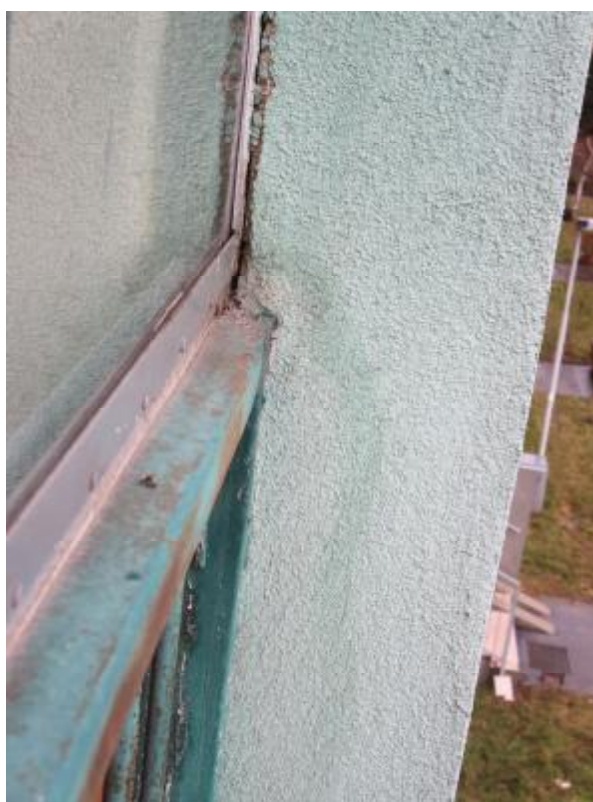
- Pokročilá koroze okapnice na okraji dlažby
- V sousedním bytě (č.10) prosakují srážky na podhled stropu lodžie
- Při provádění systému ETICS bylo zateplení vynecháno kolem posuvného zasklení. V detailu ukončení zateplení u zasklení zatéká do systému ETICS.

FOTO 18 : Zatékání do systému dodatečného zateplení v nevhodně provedeném detailu u posuvného zasklení lodžie
